## LA DURATA DEI MODULI FOTOVOLTAICI AL SILICIO CRISTALLINO

Domenico Coiante – 28/11/2010

Publicato su [www.aspoitalia.it](http://www.aspoitalia.it) – Dicembre 2010

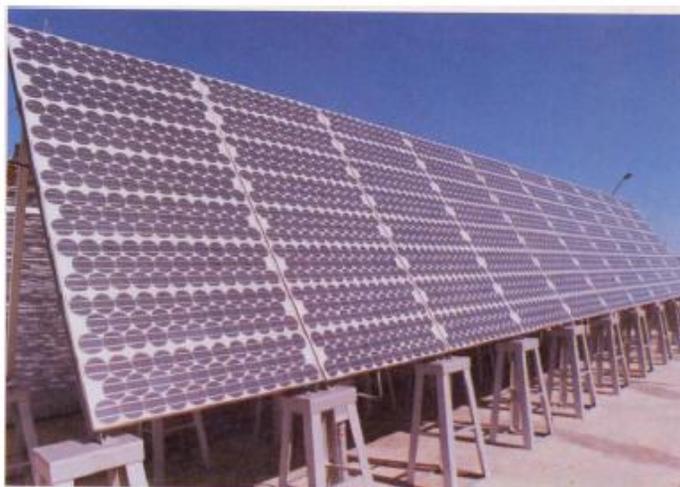
Fig.3 – Pannello fotovoltaico dei moduli Arco Solar nel 1983

Nell'agosto del 1980 i moduli furono assemblati in due pannelli, rispettivamente da 2,2 kWp e 1,48 kWp, e messi in campo con esposizione a Sud ed inclinazione di circa 42° (latitudine di Roma). La Fig.3 mostra la fotografia del pannello da circa 3 kWp realizzato con i moduli della Arco Solar. Partendo dal basso, le prime 6 file contenevano i 60 moduli arrivati nel 1980 (2,2 kWp) e messi in campo nello stesso anno, mentre le due file più in alto furono completate nel 1983 con moduli acquistati successivamente.

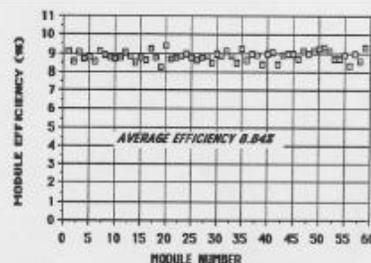
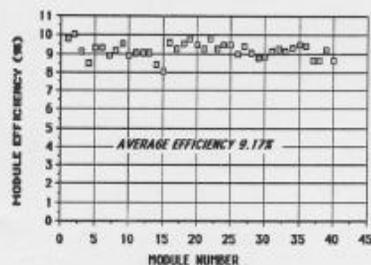
Fig.4 – Efficienza dei moduli dopo dieci anni di funzionamento in campo. (Fonte: D. Coiante, S. Castello, 1991)

Un solo modulo Arco Solar risultava guasto, ma la causa del suo mal funzionamento era dovuta ad alcune prove meccaniche invasive, cui era stato sottoposto durante le misure iniziali d'accettazione. Pertanto, ritenendo che il guasto fosse stato causato artificialmente e non dovuto all'invecchiamento naturale, scartammo il modulo, riducendo la base di osservazione sperimentale ai rimanenti 59 moduli.

Dopo 10 anni, tutti funzionavano perfettamente. L'efficienza media misurata era pari all'8,84% per i moduli Arco Solar e al 9,17% per quelli Solarex. Rispetto al valore di riferimento, si era prodotto nei dieci anni un calo complessivo d'efficienza del 7,34% per i moduli Arco e del 19,13% per quelli Solarex.

All'osservazione visiva, i moduli si mostravano coperti da una patina opaca, che si era accumulata sul vetro nei dieci anni di esposizione all'aperto senza essere mai stati puliti. In particolare, lo strato di sporcizia era sistematicamente più spesso per i moduli Solarex.

La differenza di comportamento era da attribuire al fatto che la superficie del vetro dei moduli Solarex era fatta a "buccia d'arancia" e, quindi, tratteneva di più la sporcizia, mentre quella dei moduli Arco era meno sporca perché liscia. In quegli anni, la conformazione bugnata del vetro dei moduli Solarex era ritenuta otticamente migliore perché permetteva, in teoria, un aumento dell'efficienza a causa dell'effetto antiriflesso. Nella pratica, però, la superficie ruvida si era dimostrata una trappola per la sporcizia ed i moduli erano passati da un'efficienza iniziale del 11,3% al 9,17% durante l'esposizione in campo per 10 anni, con un calo di oltre due punti.

Dopo una grossolana pulizia del vetro, fatta con acqua e spugna, il valore dell'efficienza era risalita sistematicamente dello 0,35% per i moduli Arco e lo 0,59% per quelli Solarex. Applicando questa correzione ai dati, l'efficienza media si portava rispettivamente al 9,14% per i moduli Arco e al 9,71% per quelli Solarex. Il calo d'efficienza era, pertanto, in parte recuperato, portandosi a -4,2% per Arco Solar e -14,4% per Solarex.

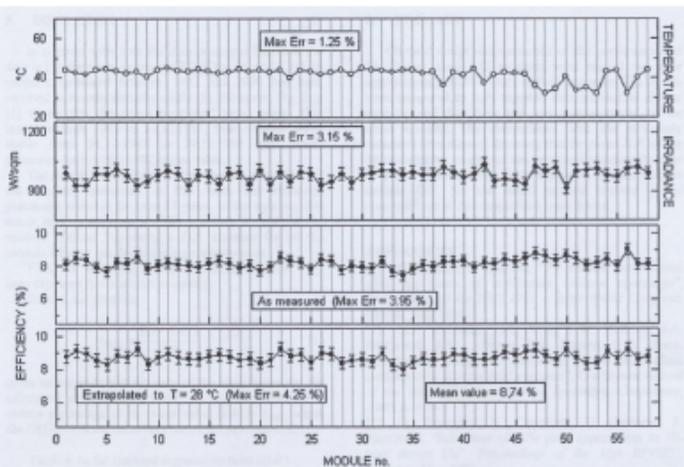
*Fig.5 – Efficienza dei moduli Arco Solar dopo 23 anni di funzionamento continuo (Fonte: De Lia et al., 2003)*

Dei 59 moduli tenuti sotto osservazione, uno si era guastato, mentre 58 erano ancora perfettamente funzionanti. L'ispezione visiva mostrava, oltre la solita patina di sporcizia (recuperabile mediante spugnatura), un imbrunimento a chiazze della griglia metallica di

raccolta delle cariche, deposta sulle celle. L'efficienza media era passata all'8,74% con un calo di 0,4 punti percentuali rispetto al valore di 9,14% del 1990.

Pertanto si riscontrava un ulteriore abbassamento relativo del 4,4%, con un tasso medio del coefficiente di degradazione di circa -0,34% all'anno.

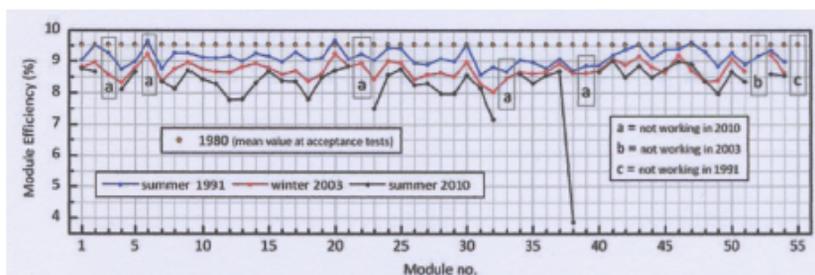
Fig.6 – Efficienza dei moduli nel 2010 a confronto con quella del 1990 e del 2003 (Fonte: Abenante et al., 2010)

Due moduli risultavano già guasti alla data delle misure del 2003 (uno era quello danneggiato artificialmente), mentre altri 5 non erano più funzionanti al 2010. I rimanenti 48 funzionavano tutti, ma uno di essi mostrava l'efficienza degradata a circa il 4%. Considerando anche questo modulo come guasto ed effettuando la media sui rimanenti 47 moduli, l'efficienza è risultata pari all'8,3%.

Negli ultimi sette anni, l'efficienza è calata in termini assoluti di 0,4 punti percentuali, cioè del 5% in termini relativi. Pertanto, il tasso di degradazione in quest'ultimo periodo è salito a circa -0,72% all'anno.

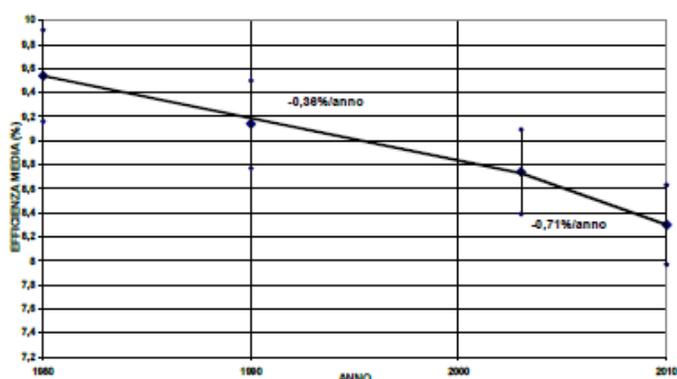
*Fig.7 – Decremento nel tempo dell'efficienza media di conversione e tasso medio di degradazione per invecchiamento*

Nei limiti della fascia d'errore, possiamo approssimare il calo dell'efficienza con due tratte lineari, la prima dal 1980 al 2003 con un tasso di decremento dello 0,36% all'anno e la seconda dal 2003 al 2010 con il tasso di degradazione aumentato a -0,71% all'anno.

Quest'aumento del tasso lascia presumere che sia iniziata la fase della degradazione finale dei moduli per usura.

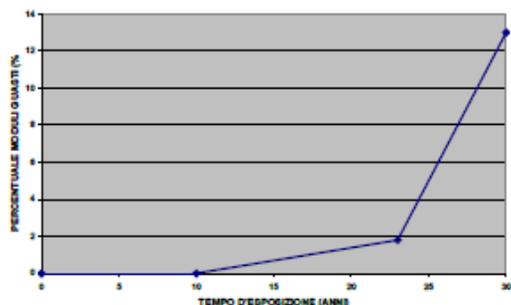
*Fig.8 – Percentuale dei moduli guasti nel tempo rispetto ai 54 iniziali.*

La percentuale di guasti si è mantenuta bassa, sotto al 2%, fino ai 23 anni d'esposizione, poi essa è aumentata notevolmente nel periodo successivo, dove si può osservare chiaramente una tendenza esponenziale della crescita.

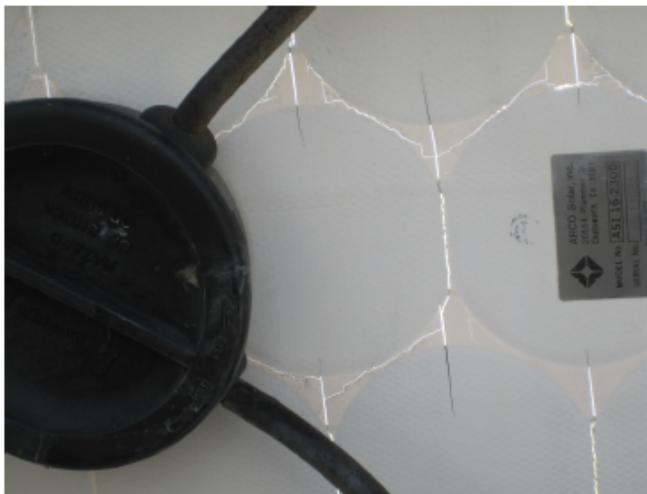
*Fig.9 – Fessurazione del foglio posteriore di tedlar in corrispondenza del contorno delle celle (Foto, fatta nel 2010, gentilmente fornita dall'ing. F. De Lia dell'ENEA)*

Le fessure sono presenti in numerosi moduli, ma il loro funzionamento è ancora più che soddisfacente, come dimostra il livello medio d'efficienza ancora presente (87%). Le singole celle continuano ad essere protette dalla resina PVB d'incapsulamento.

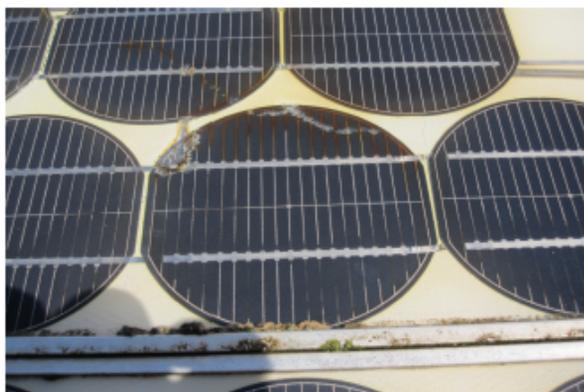
Avviene che, sotto l'azione della radiazione solare, soprattutto ad opera dei raggi ultravioletti, la resina epossidica si modifica opacizzandosi lentamente. La riduzione della trasmittanza ottica produce un abbassamento dell'efficienza di conversione.

La radiazione solare è anche responsabile del riscaldamento delle celle, la cui temperatura sale ciclicamente nell'arco della giornata, raggiungendo nelle ore meridiane dei giorni limpidi valori anche superiori ai 50 °C. L'effetto termico sulla resina si traduce in una decomposizione chimica con emissione di agenti ossidanti. Questi, a loro volta, sono responsabili dell'ossidazione (imbrunimento) che si osserva sui contatti metallici delle celle. Ne deriva un aumento graduale nel tempo della resistenza serie parassita, che produce perdite ohmiche responsabili del calo progressivo dell'efficienza.

Nel caso dell'incapsulamento con il PVB (polivinilbutirale), il fenomeno è molto lento, perché questa resina è molto più stabile con la temperatura. L'invecchiamento è reso evidente soltanto dopo molti anni d'esposizione.

*Fig.10 – Ossidazione della griglia di raccolta delle cariche su alcune celle dei moduli ARCO ASI 2300-16 dopo 30 anni d'esposizione (Foto, fatta nel 2010, gentilmente fornita dall'ing. F. De Lia dell'ENEA)*

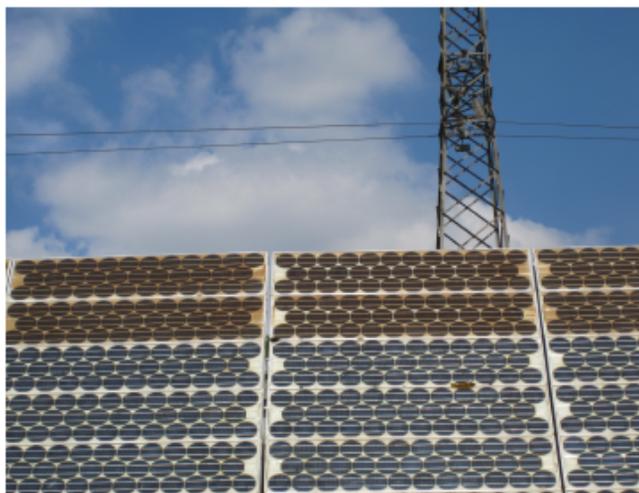
*Fig.11 – Pannello Arco Solar (in parte) nel 2010 (Foto gentilmente fornita dall'ing. F. De Lia dell'ENEA)*

Si distingue chiaramente la differenza di comportamento. I moduli dell'Arco Solar, considerati in questo lavoro, sono quelli chiari in basso. Per essi è stato usato il PVB nell'incapsulamento delle celle e ciò rende conto della quasi perfetta conservazione.

I moduli delle due file più in alto, che facevano parte di una seconda fornitura e che furono installati nel 1983, erano stati incapsulati con EVA. Essi mostrano chiaramente i segni dell'imbrunimento, cosa che comunque non impedisce loro di funzionare a prestazioni ridotte, ma ancora soddisfacenti.
