## LA DURATA DEI MODULI FOTOVOLTAICI AL SILICIO CRISTALLINO

Domenico Coiante – 28/11/2010

Publicato su [www.aspoitalia.it](http://www.aspoitalia.it) – Dicembre 2010

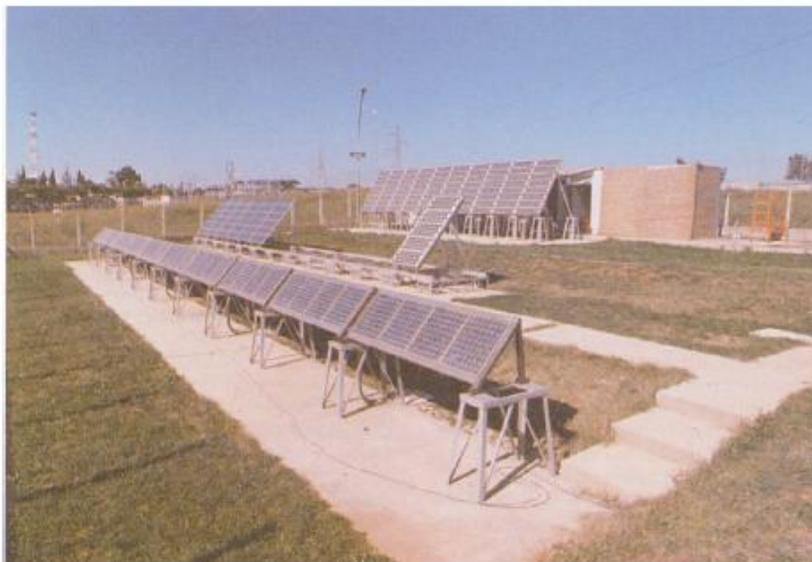
Fig.2 - La Stazione Sperimentale Fotovoltaica della Casaccia nel 1983 (Fonte: Coiante, 1984)

Si notano in primo piano i moduli della Solarex, in secondo piano quelli della Helios e dell'Ansaldo e sullo sfondo quelli dell'Arco Solar.

Dietro al pannello Arco si intravede il prefabbricato dove erano alloggiate le apparecchiature di misura e di carico ed il sistema d'acquisizione dei dati di funzionamento.
